Carter Hanger Assemblies for Ford Applications

Carter® Fuel Tech Solution #6

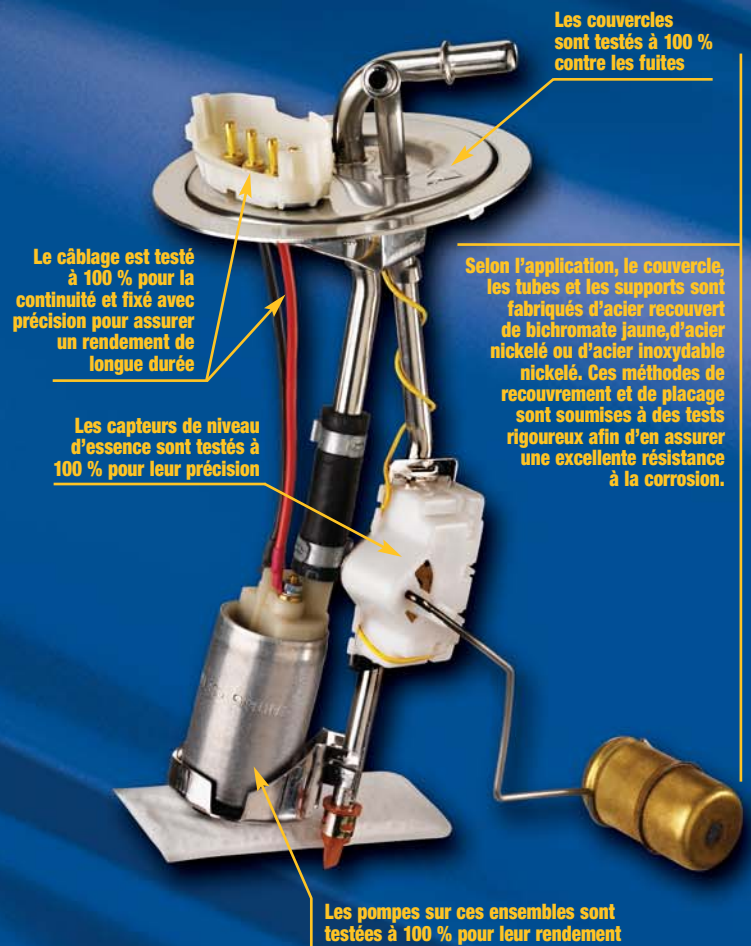
Plusieurs ensembles de support de pompes à essence de Ford montrent des signes importants de corrosion sur le couvercle du support et sur les tubes de métal qui sortent du couvercle. En plus de ce problème de corrosion, la plupart de ces ensembles de pompes sont munis de câblage dont les bornes à anneau sont fixées à la partie interne du couvercle. Avec le temps, ces bornes se desserrent et entraînent une perte intermittente de continuité. Dans les cas extrêmes, une telle situation peut causer l'incendie du véhicule.

Le système d'alimentation en carburant Carter® offre une vaste gamme de supports de pompes à essence et d'ensembles de supports/capteurs qui s'ajustent et se conforment à l'équipement d'origine, sur plusieurs modèles de camionnettes et voitures Ford. Ces pompes sont dotées de caractéristiques qui améliorent le rendement et prolongent la durée de vie. Elles comprennent:

Les couvercles sont testés à 100 % contre les fuites

Le câblage est testé à 100 % pour la continuité et fixé avec précision pour assurer un rendement de longue durée

Les capteurs de niveau d'essence sont testés à 100 % pour leur précision

Selon l'application, le couvercle, les tubes et les supports sont fabriqués d'acier recouvert de bichromate jaune, d'acier nickelé ou d'acier inoxydable nickelé. Ces méthodes de recouvrement et de placage sont soumises à des tests rigoureux afin d'en assurer une excellente résistance à la corrosion.

Les pompes sur ces ensembles sont testées à 100 % pour leur rendement

Consultez le catalogue n° 3879 de Carter pour des informations sur certaines applications spécifiques.
